## 3.6 福室の地盤

# 福室地区の地形と被災状況

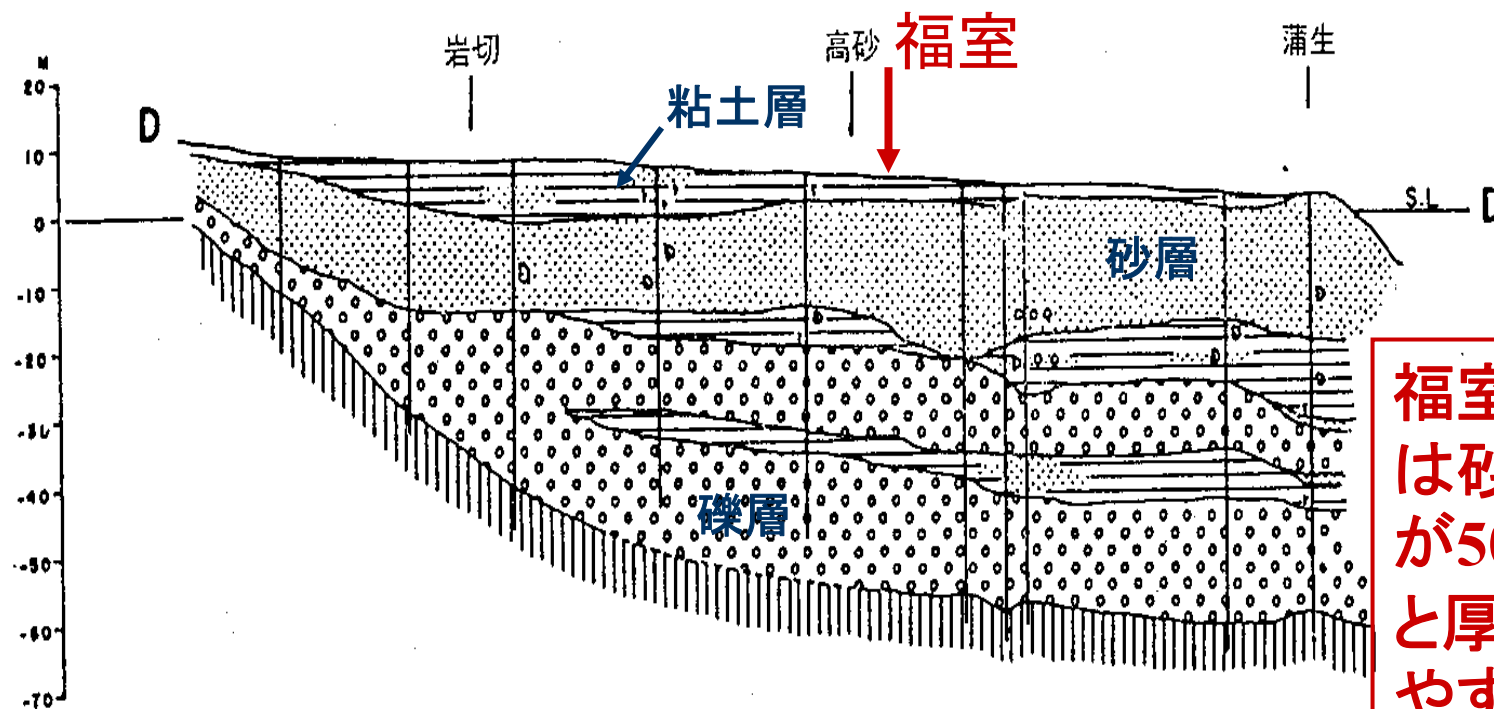
七北田川沿いの地質断面(地質調査所、S61年による)

福室付近では砂層・礫層が50m程度と厚く、ゆれやすい

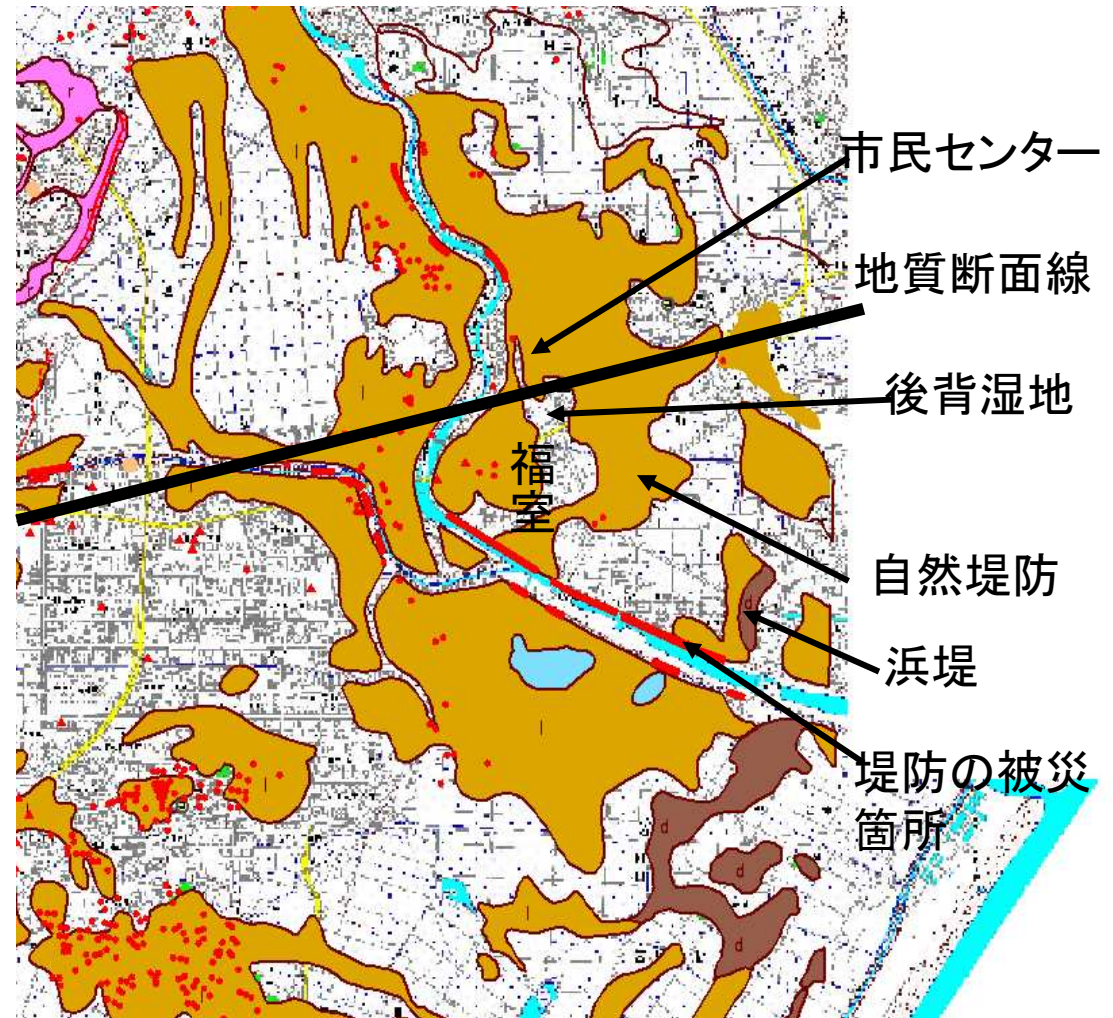
福室付近の地形

1950年(昭和25年)に撮影された福室付近の空中写真。  
自然堤防は集落、後背湿地は水田として利用されている

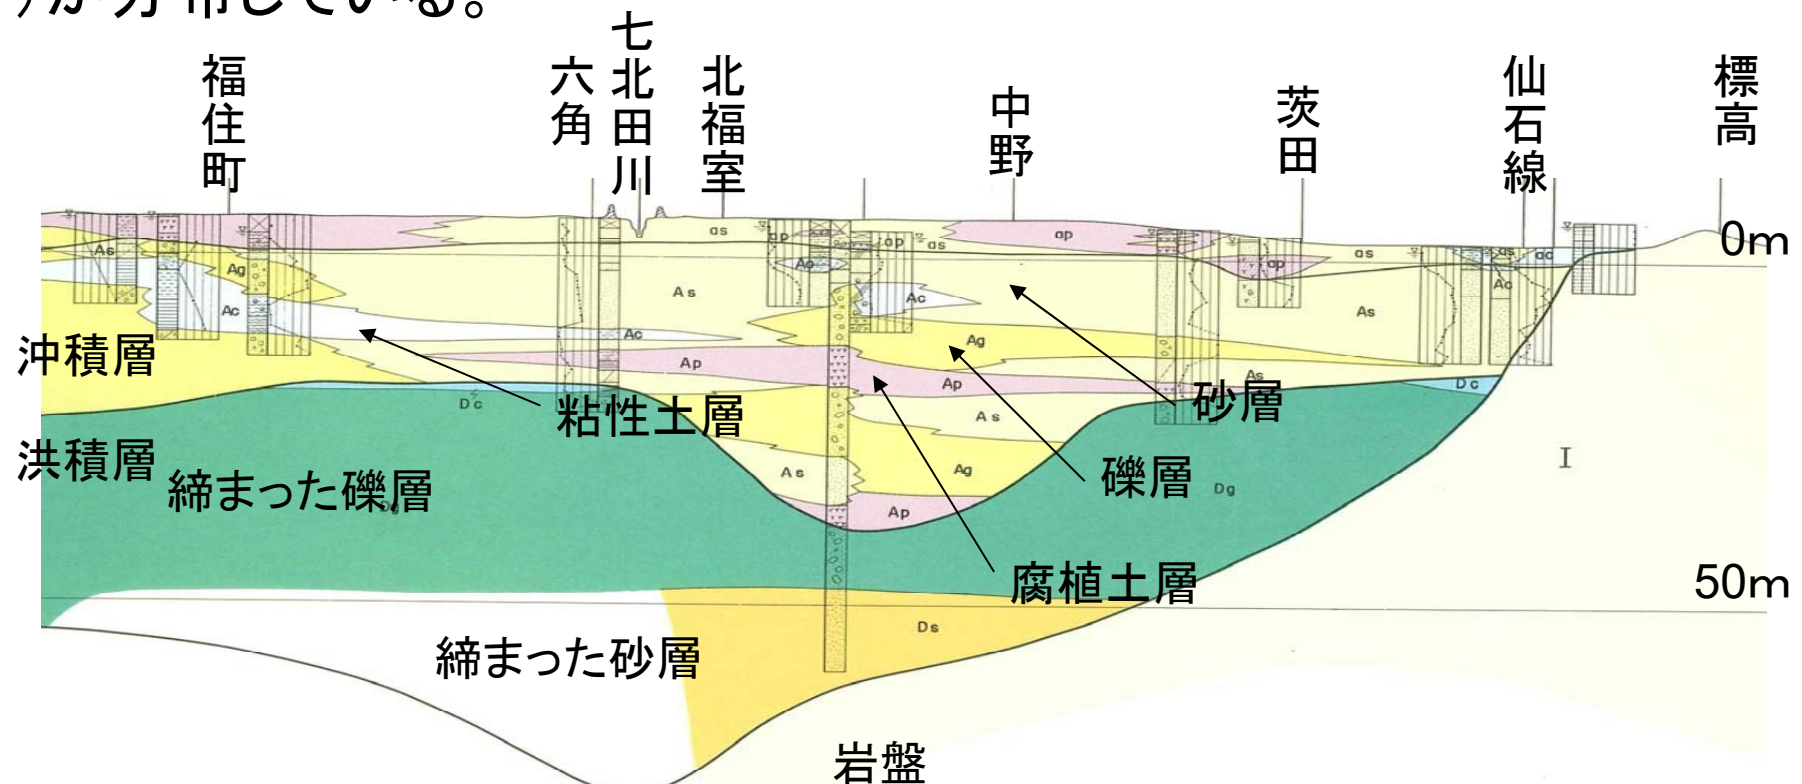
(宮城県地震地盤図(宮城県)より転載)

- ・福室付近には古七北田川の埋没谷があり、**未固結～半固結の礫・砂・粘土・腐植土層(沖積層)**が、層厚45mで堆積している。
- ・**地表下5m間には、未固結の砂・腐植土層**(自然堤防・後背湿地)が分布している。
