災害発生には理由がある ～地下に潜在するリスクを思わせる事例～

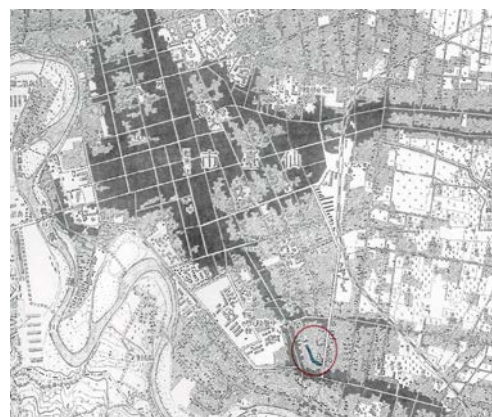
このうち、大きな池が右の明治時代末期の地形図にも見ることができますが正にその池(図の○部分)のところが道路の交差点に当たります。この池は、かつては清奇園と呼ばれる名園内にあり、時

代とともに小さくなって、その痕跡は現在の福祉プラザ（旧仙台赤十字病院）の敷地内にあります。

つまり、今回の事例の豪雨災害による浸水地点は、開府以前は湿地または池、沼が形成されていたところに相当するところで、その後の交通量の増加等もあって、沈下が促進されて地表水が集まる、内水氾濫の条件ができていったと考えることができそうです。
