貝ケ森の地盤

原地形との関連を知る

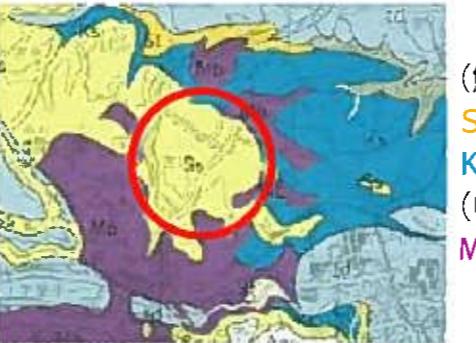
(鮮新世)

Ss : 砂岩、シルト岩、凝灰岩（堆積岩）

Ks : 砂岩、シルト岩、凝灰岩（堆積岩）

(中新世)

Mb : 玄武岩～安山岩（火山岩）

この付近一帯は国見丘陵と呼ばれ、仙台市北部につながる丘陵地の一つです。比較的若い地質が分布していてならかな地形をしている反面、権現森につながる東側はやや急な地形になっています。この差異は地質の差で、緩やかなところは堆積岩、やや急なところは火山岩からなっています。本地域はこの火山岩に抱かれるようにして堆積岩が分布しています。

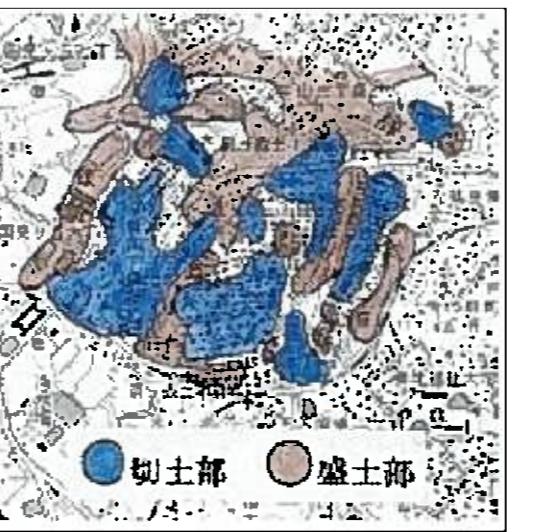
宅地造成における切り盛り図

宅地造成に際しては、この堆積岩の山を切土して、周辺の沼地を含む凹地や沢部を埋め込んで平坦にして作られました。したがって切土と盛土との境界が多数出来ています。

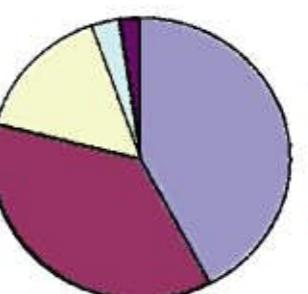
変状の素因

災害の種別としては、宅地や道路の段差や亀裂、ライフルインの損壊、構造物の変位などのほかに、大規模な地すべりが発生しています。発生した場所を見ると、谷埋め盛土、凹地盛土の場所が多いのですが、特徴的なことは外周端部に多かったことです。そして、比較的安定であったと考えられていた切土域にも被害が認められました。下図には、各被害宅地ごとの主たる事象を整理したものです。

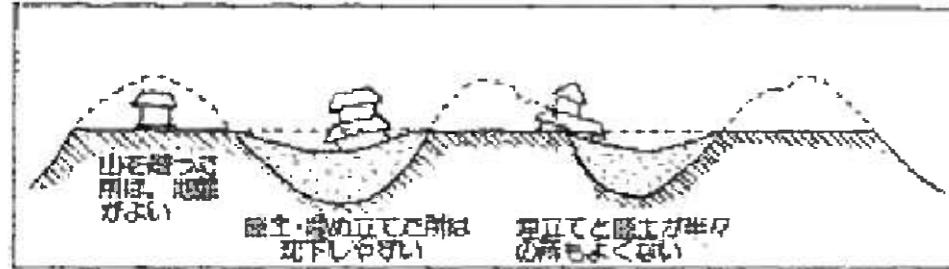
震源から発生された地震動は、通過する対象物の違いで大きく変わります。一様で硬いものであれば一定の速度で伝播されますが、軟らかいものがあったりするとそこでは増幅して揺れが大きくなったりします。したがって、物性的に異なる性質があるような場合には、その境界では様々な被害が起きることになります。

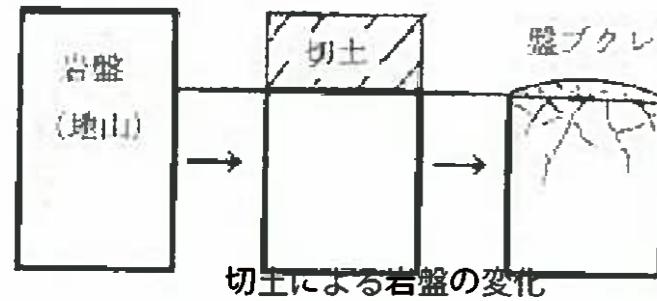
そこで、切土については、宅地としては盛土域よりは安全であるといわれていますが、実際には被害が出てしまいます。もちろん建物の構造にもよるわけですが、切土そのものにも原因がないわけではありません。実際には、地山を10m以上も切土するということは切土前にかかっていた上からの力から解放されるという意味になります。のために、地山は開放（盤ブクレ）されて、潜在的な亀裂や割れ目などの出来やすく、ものとしては脆弱化することになります。

したがって切土であるがゆえに均質で堅牢なものにはなりません。このようなところにある構造物は当然揺れも大きくなってしまい被害が発生する原因の一つになります。
