足元の災害
リスクを知る

ぼうさい・げんさい News Letter

2024.10.1発行 No.13(台風10号特集)

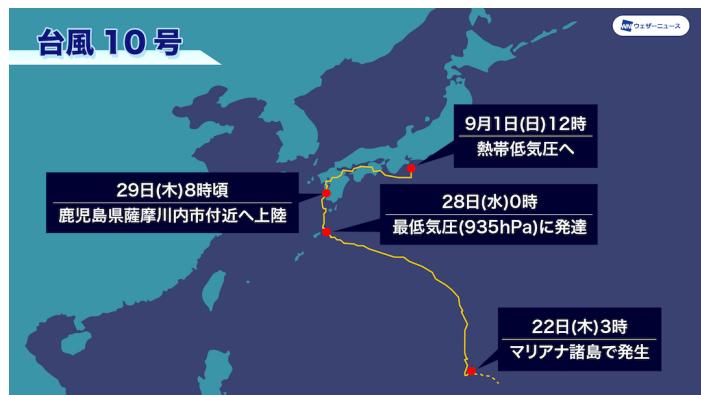
図.1 台風10号の経路 (weather news のHPより)

西日本の大雨と強風の被害をもたらした台風10号(サンサン)は、8月22日午前3時にマリアナ諸島で発生しました。日本の南をゆっくりとした速度で北上し、非常に強い勢力(935hPa)にまで発達しました。8月29日午前8時頃に鹿児島県薩摩川内市付近に強い勢力(960hPa)で上陸し、その後、四国を進み、9月1日(日)正午に東海道沖で熱帯低気圧となりました。

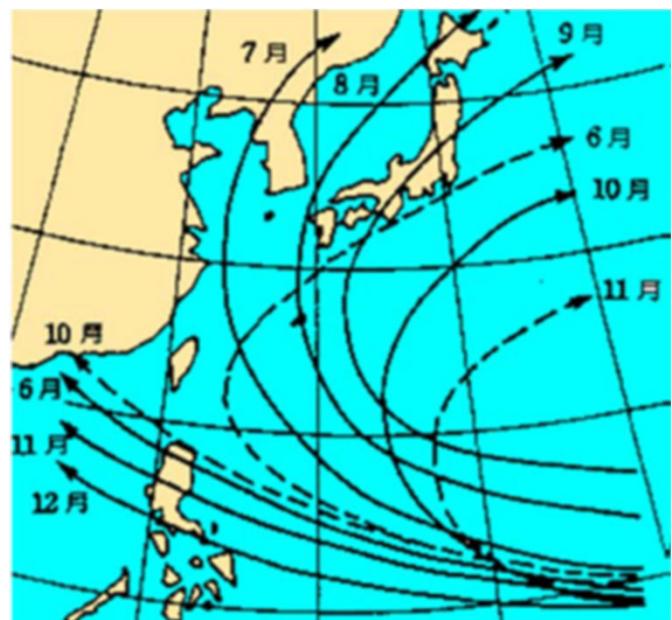
図.3 台風の主な経路 (仙台管区気象台「台風を知る」より)

日本の近海での季節ごとの台風の進路は図.3に示すように、低緯度の温かい海で発生したあと、西側に進路をとりますが太平洋高気圧の縁を回り込むようにして偏西風の影響を受け、東に進みます。日本列島へ接近するのは6月～9月ころが最も多い傾向があります。台風は熱帯低気圧のうち北西太平洋または南シナ海に存在し、かつ低気圧域内の最大風速が約17.2 m/s以上のものとされています。強風域や暴風域を伴って強い雨や風をもたらすことが多く、ほとんどの場合、気象災害を引き起こします。上空から地球に向かって見ると反時計回りの積乱雲の渦です。

過去の台風との比較（2005年、2015年、2024年（9月まで））を比較して図.7に示します。2005年の進路は図.2の進路に調和的ですが、2024年は九州と東シナ海の縁を回って日本海に抜ける進路をとる台風がほとんどなく、2015年は2005年と2024年の中間的な進路をとる傾向がみられます。また、赤で示す猛烈な台風（クラス5）が増える傾向があります。

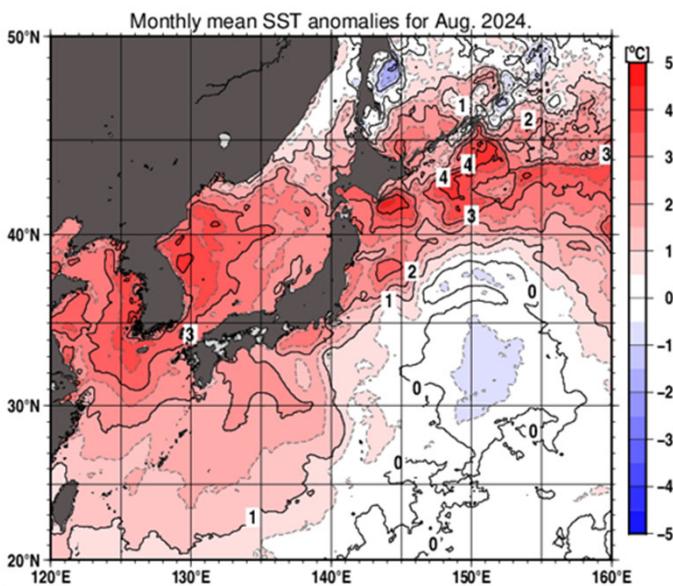
図.4 日本近海の海面温度の
平年値との偏差（気象庁）

最近の日本近海の海面水温は平年より高く、台風10号は発達しながら九州に接近しました。台風の移動は自律的ではなく、周辺の風によって流されて動きます。今回は、台風を流す風が弱く、ゆっくりとした速度（時速15km）で進み、影響が長引きました。

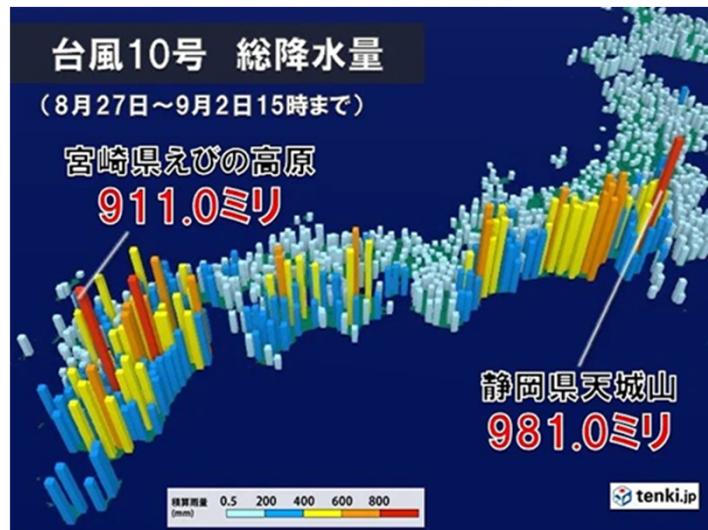
図.5 台風10号の総降水量 (tenki.jp HP より)

台風は接近する前から大雨をもたらしました。九州から関東を中心に発達した雨雲が断続的にかかり、宮崎県のえびの高原や静岡県天城山では総雨量が900ミリを超えるなど、各地で記録的な大雨となりました。図.4に台風10号の総雨量を示しました。上陸した九州だけでなく東海地方でも台風周辺の雨雲が発達し、大雨となりました。

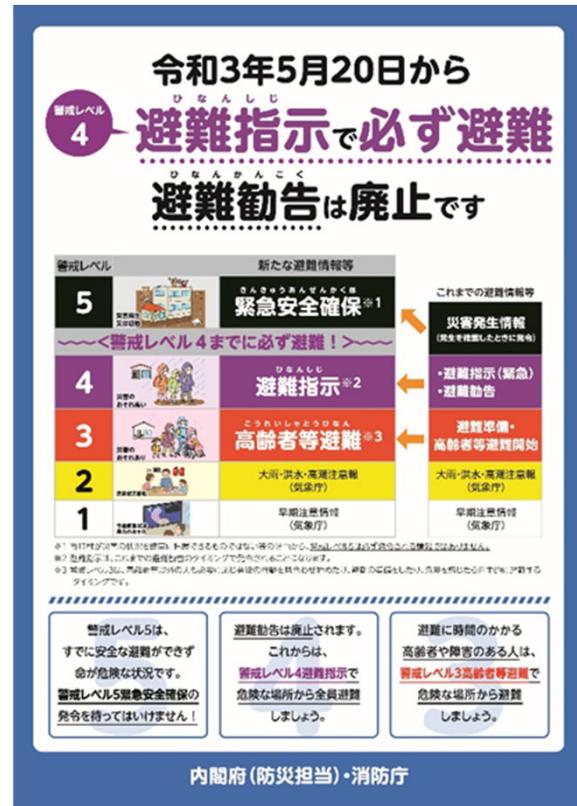
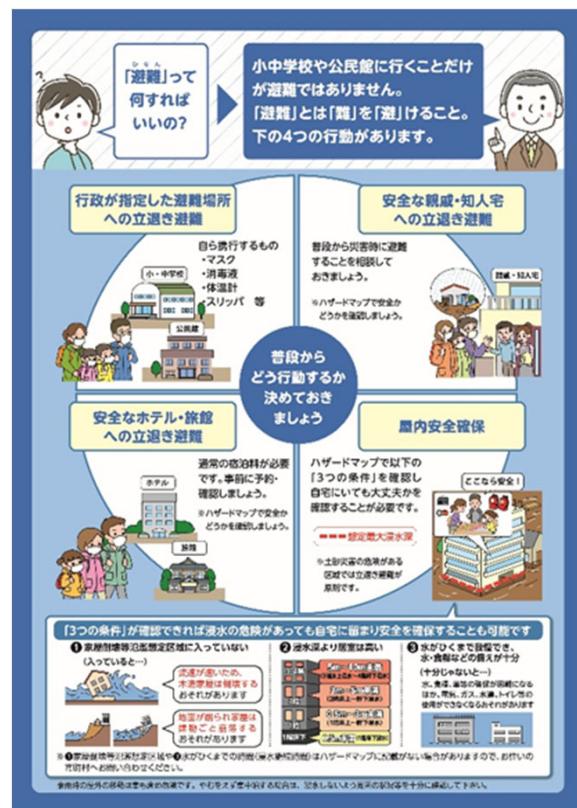
図.6 避難の警戒レベル（内閣府HP）

台風10号の接近に伴い、各地の気象台から気象に関する情報や注意報、警報が出されます。その情報をもとに、私たちは台風への準備をすることになります。図.5は内閣府の警戒レベルの説明です（令和3年、2021年5月）。レベル2までは気象庁が発表しますが、これ以上のレベル3～レベル5は地方自治体（市町村）が発令することになっています。レベル3では高齢者等避難で、早期の避難が勧められています。レベル4では避難指示と強い命令調の指示になっています。

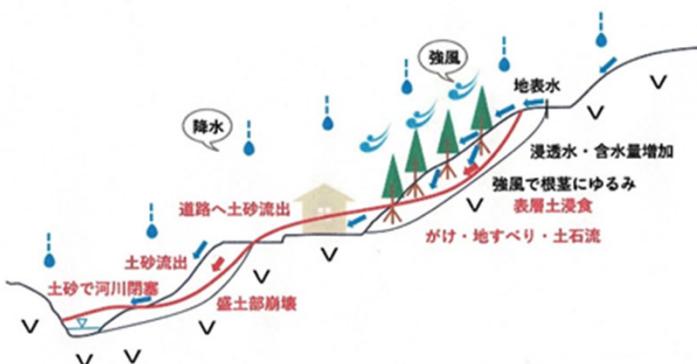
土砂災害で、最近多いと思われるものの典型例を図示しておきます。危険区域の指定がないところで、上方からの地表水の流入によって土砂災害が起きているものです。このような地形環境は都市部並びにその周辺で多くありますので、盲点になっているような気がします。

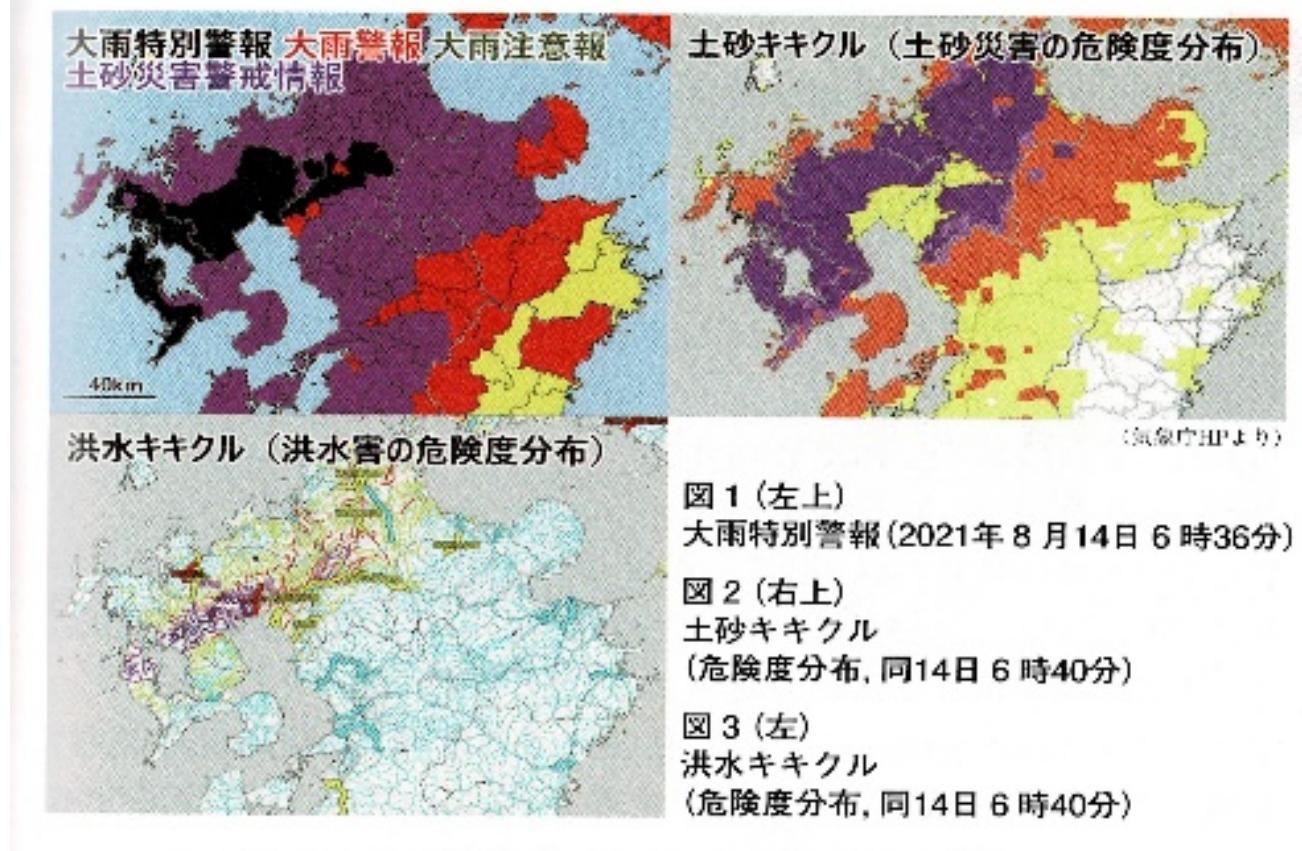
図1(左上)

大雨特別警報(2021年8月14日6時36分)

図2(右上)

土砂キクル

(危険度分布、同14日6時40分)

図3(左)

洪水キクル
